No.		1/2
N°	AL-99-05	
Date	1999-12-09

SERVICE DIFFICULTY ALERT

CESSNA CITATION 500, 501, 550, S550, 550 BRAVO

CONTROL COLUMN BOBWEIGHT SUPPORT CRACKS

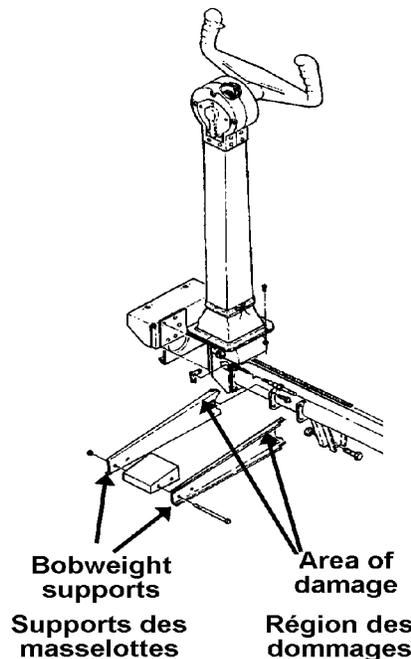
While complying with a Phase 5 Inspection on a Citation II aircraft, maintenance personnel performing a control column inspection noticed cracks on the control column bobweight supports (P/N 5565550-26). The maintenance organization submitted a Service Difficulty Report (SDR) that stated both left and right supports had cracks near the aft (torque tube) end. The submitter stated that the cracks started in the upper flange of the support and extended into the web area approximately one inch from the aft end, on the upper edge of the support. The parts were not made available to Transport Canada for inspection or analysis. At the time there were no other reported instances of this problem. Subsequently, the maintenance organization that submitted the first SDR discovered a similar crack in another 550, which was undergoing a Phase 5 inspection also. Both aircraft had accumulated approximately 3600 hours TSN and 4100 landings.

Fatigue stress damage to the balance weight supports may occur by slamming the control column forward during cockpit entry or egress, certain control column maintenance procedures, or subjecting the aircraft to wind, jet or rotor blasts while parked on a ramp area without engaging the control locks.

Although Transport Canada is unaware of an instance of failure of this part, the potential exists for a damaged bobweight support to interfere with the operation of the elevator control system. Transport Canada recommends that at the next access to the affected parts, or the next primary phased inspection (whichever comes first), particular attention is paid to inspection of the bobweight support arms.
